# Isolatie

VAKBLAD VOOR  
DE NEDERLANDSE  
ISOLATIESECTOR

Cees van der Most begeleidt upgrading op de Maasvlakte

## ‘Corrosie onder isolatie is nooit helemaal tegen te houden’

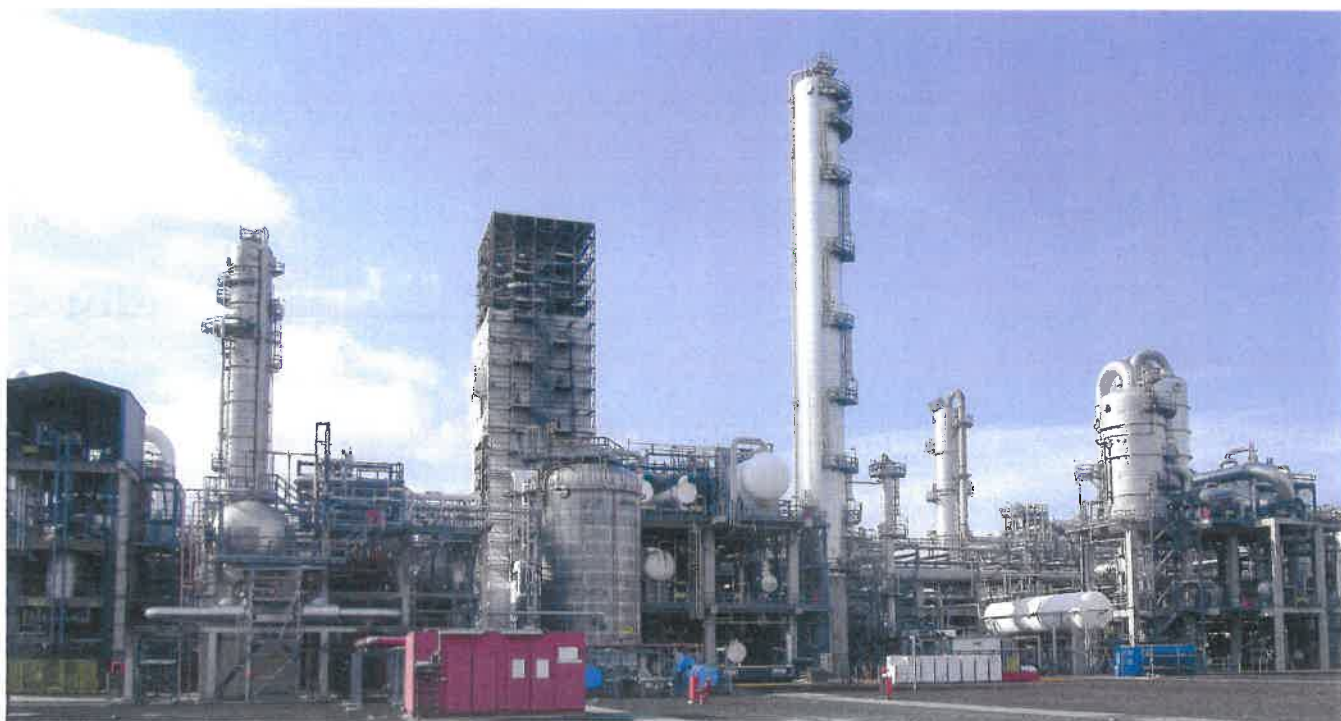
De totale upgrading van torens, vaten en leidingbruggen zal duren tot ongeveer 2025. Hier in het midden een van de torens in de steigers.

fabriek op de Maasvlakte. Hij houdt toezicht op steigerbouw, isolatie en conserveringswerkzaamheden. Van der Most: "Momenteel wordt er tegelijkertijd aan drie torens gewerkt. Daarna volgen er nog een aantal. Ik weet waar de zwakke plekken van het isolatiesysteem zitten. Na de pre-inspectie en eventuele deelverwijdering van de isolatie wordt een scope, een werkplan gemaakt voor verdere aanpak, inclusief steigerbouw die we liefst onderdeel van de toren laten zijn. De totale upgradng van torens, vaten en leidingbruggen zal duren tot ongeveer 2025".

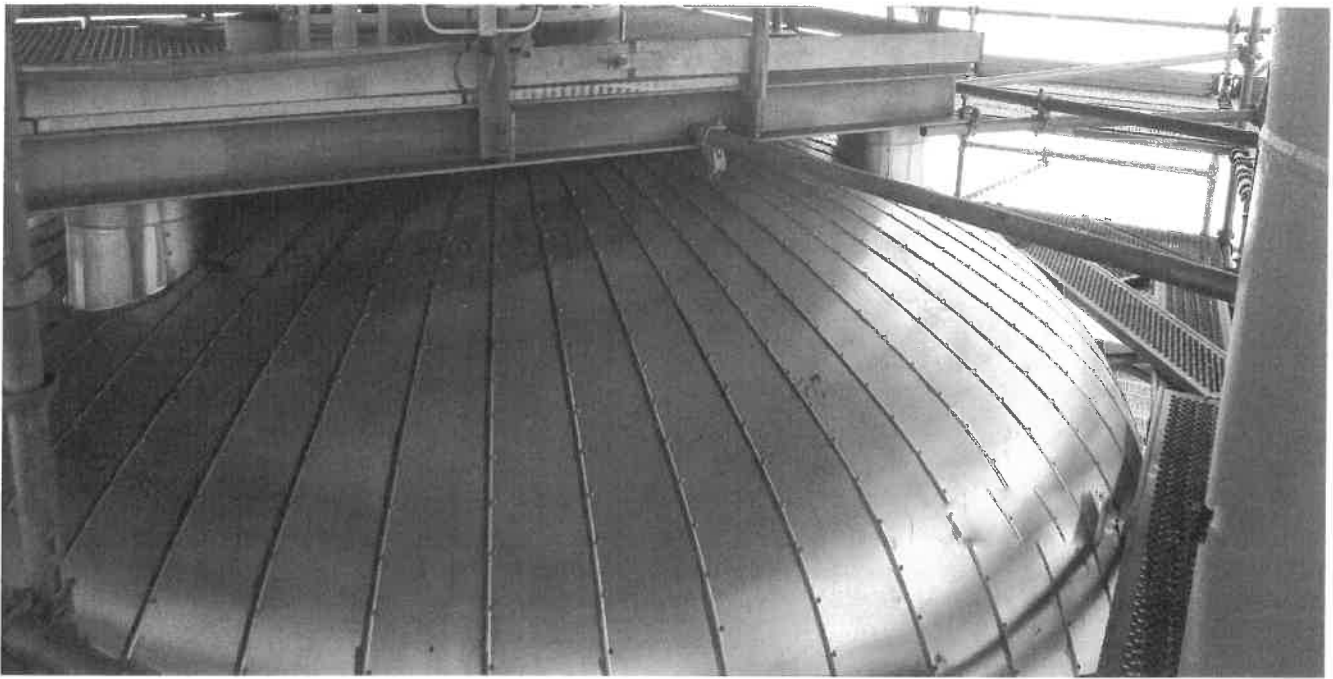
*En weer als nieuw.*
